台風 0423 号による兵庫県内の河川災害

神田 佳一*

River Disasters Caused by Typhoon 0423 in Hyogo Prefecture

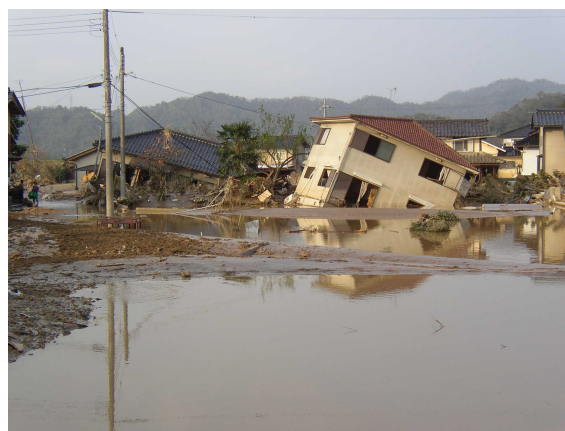
写真3 家屋の被災状況(神戸大学 川谷教授提供資料)

破堤により一気に堤内地に浸入した洪水は、周辺家屋や車両を押し流し、県道を越えて広い範囲にわたって氾濫した(写真3)。氾濫域の痕跡調査から、浸水深は地盤の低いところで最大3m程度にまで達していたものと考えられる。

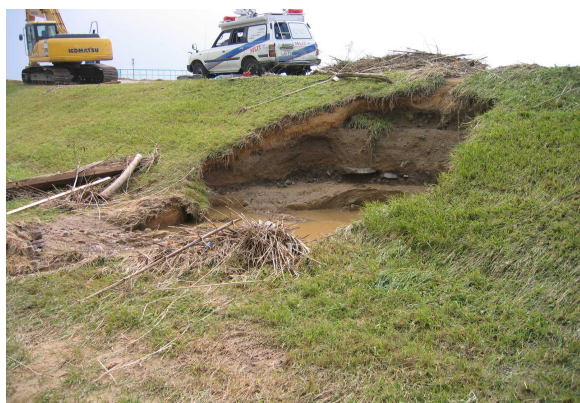
写真2 堤防部裏法面の洗掘状況
(神戸大学川谷教授提供資料)

円山川では、豊岡市立野(13.2km)において右岸堤防の一部が決壊した。20日20時過ぎに水位がH.W.L.

を超えて溢水が始まり、21時ごろには、溢水の幅は30m、高さは40cm程度に達していたものとみられる。その後も溢水による堤防裏法面の浸食が進み、23時過ぎには堤体幅減少後の浸透流との複合要因によって破堤に至ったことが確認されている(国土交通省円山川堤防調査委員会報告)。溢水区間は、本川上で約3kmに達していたものと推定されており、破堤部周辺の堤防裏法面には、溢水によるものと見られる洗掘跡が多数残されていた(写真2)。

また、破堤した堤防断面は、1983年以降従来の堤防を段階的に嵩上げ・拡幅したものであり、堤防調査委員会では、こうした堤体荷重の増加に伴い、堤体下層の軟弱粘土層が沈下していたことも溢水の一因であるものと指摘している。また、破堤地点の周辺では、そ

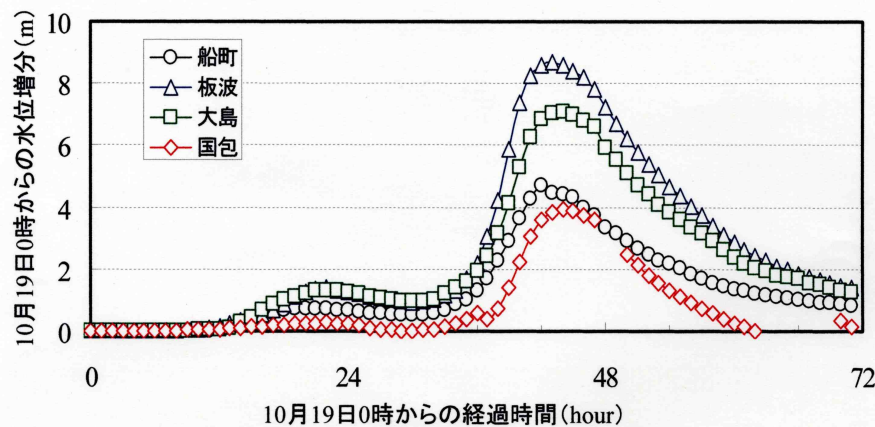
図9 水位変化量の比較

図9は、本川上流より船町、板波、大島及び国包地点(図6)の水位変化量の時間変化を示したものである。加古川の水位は、円山川の場合と同様に20日午後から急

激に上昇を始め、野間川が合流する西脇市の板波(37.6 km)で最大8.6m、小野市の大島(20km)で7.0mの水位上昇を記録した。これにより、西脇市から滝野町、小野市にかけての広い地域で河川水位が堤防高さを越え、堤内に水が溢れた。特に、西脇市では、死傷者数が4名、800棟以上の家屋が全半壊するなど、1983年の洪水以来の甚大な浸水被害が生じている。

図10は、西脇市周辺の浸水区域を示したものである。板波地点(37.6km)の水位は、20日15時ごろに危険水位(4.8m)を超えて上昇を続け、16時半にはH.W.L.(6.1m)を超え、20時には堤防高さを0.36m上回る最高水位8.16mに達した(図9)。このときのピーク流量は3000m³/sと推定されている。このため、

これらの値は、今回の台風23号による板波地点とその17.6km下流の大島地点での最大水位上昇量の差1.6m(図9)の2/3~3/4に相当するものであり、野間川及び杉原川の支川合流が本川水位の急激な上昇の一因となっていたものと考えられる。

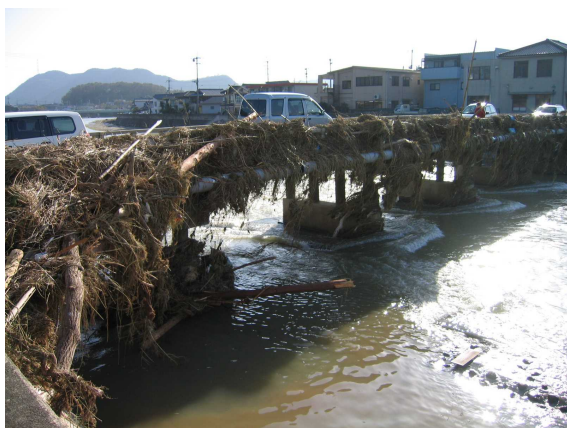
写真 5 杉原川由縁橋での流下物の付着状況

杉原川が合流する 39km 付近でも、本川水位が堤防の一部を越えた。また、その背水の影響で杉原川の水位が上昇して左右岸ともに越水が生じ、西脇市街地に甚大な浸水被害を及ぼした。浸水深は地盤の低い所で 2m 以上に達していたものと推定される。写真 5 では、杉原川に架かる由縁橋の高欄上部まで流木やごみが付着しており、河道内水位の高さがうかがえる。その他、西脇市堀町では、加古川左岸の堤防護岸が長さ 200m にわたって損壊し、さらに、黒田庄町前坂では、左岸堤防が決壊している。西脇市の浸水被害面積は、約 200ha と推定されている(西脇市の調査による)。
