# 喜瀬川北河原井堰周辺の河道変化が 魚類生息環境に与える影響に関する研究

The Effects of River Shape Change around a Weir  
in the Kise-river which Provides Fish Habitat Conditions

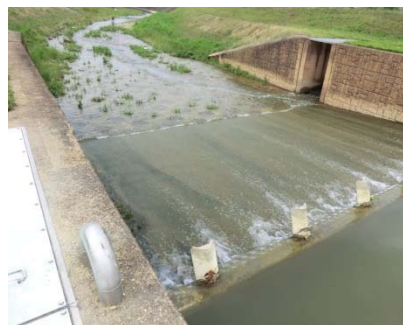
図3 堰起立時の堰下流 (H24. 6. 18)

調査地点付近の全体図を図 2 に、調査地点の堰起立時の堰から下流方向の写真を図 3 に、堰から上流方向の写真を図 4 に示し、堰倒伏時の下流方向の写真を図 5 に、上流方向の写真を図 6 に示す。なお、図 3 と図 5 は堰から下流側、図 4 と図 6 は堰の上流側から堰を望む写真で、それぞれ堰起立時と堰倒伏時の写真である。

ろまでは堰が転倒している。しかし、降水状況に応じて堰倒伏時期でも堰を起立させることがある。また、調査地点周辺は喜瀬川整備計画により生物の生息環境に配慮した石積み工、緩傾斜護岸等が造られている。河床には礫や砂が混在しており、河川の両岸はブロックが敷き詰めてある。堰が起立している時期は、下流への流れが少なく、魚は移動できない。そのため閉鎖性の環境となり、水質汚濁が発生しやすく、堰上流にはヘドロが堆積している。一方、堰が倒伏している時期は、流れが連続しており、汚れた水は流下するが、堰上流、堰下流ともに藻類や泥が堆積している。
